**Erfassung und Bewertung zu möglichen Vorkommen von Fledermäusen und  
Gebäudebrütenden Vogelarten an / in Gebäuden der Willy-Brandt-Höfe,  
99084 Erfurt**

**Winterbegehung 2018 und Sommererfassung 2019**

Erfurt, 21.10.2019

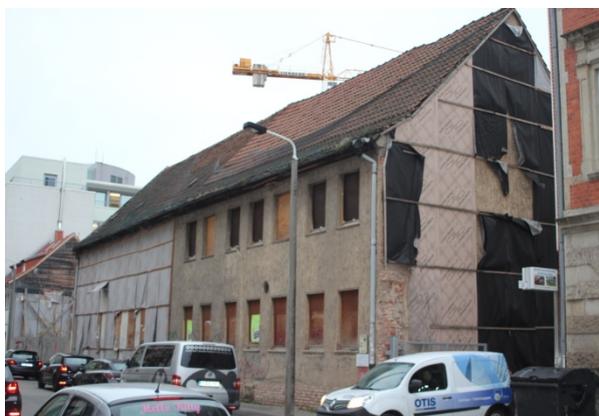
Das seit mehreren Jahren leer stehende Gebäude ist zweigeschossig, mit einem Spitzdach versehen und unterkellert. Die Fenster sind verschlossen bzw. mit Sperrholz- und OSB-Platten verbarrikiert und die Kellerschächte vergittert. Die Fensterlosen Giebelseiten sowie die östliche Haushälfte straßenseitig sind mit Planen eingehaust, die zum Teil bereits zerrissen sind (vgl. Abb. 1+2).

**Abb. 1:** Straßenseitige Ansicht Gebäude Schmidtstedter Straße 38/39 mit verbarrikierten Fenstern und mit Folie eingehausten Fassadenteilen.

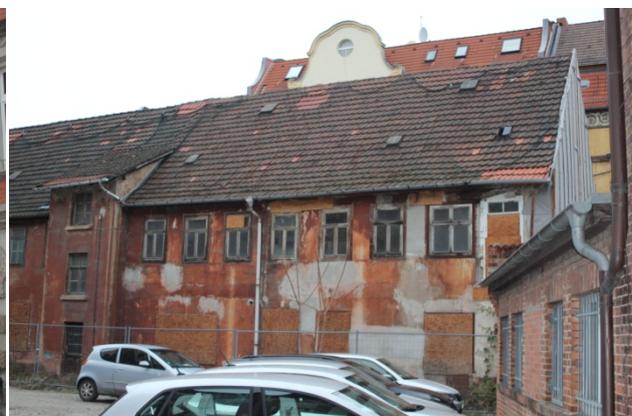
**Abb. 2:** Hofseitige Ansicht Gebäude Schmidtstedter Straße 38/39, über den Ziegeln liegt teilweise ein Netz als Absturzsicherung für lose Ziegel.

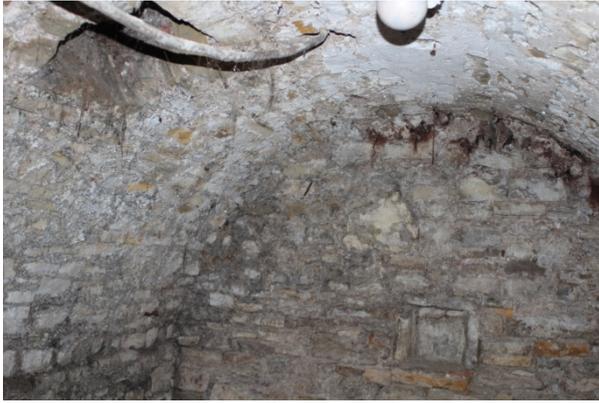
Der Keller ist für die Überwinterung für Fledermäuse zu trocken. Die vergitterten Schächte verhindern zudem einen Einflug (vgl. Abb. 3-5).

**Abb. 3:** Mittelalterlicher Gewölbekeller ist zu trocken zur Überwinterung von Fledermäusen.

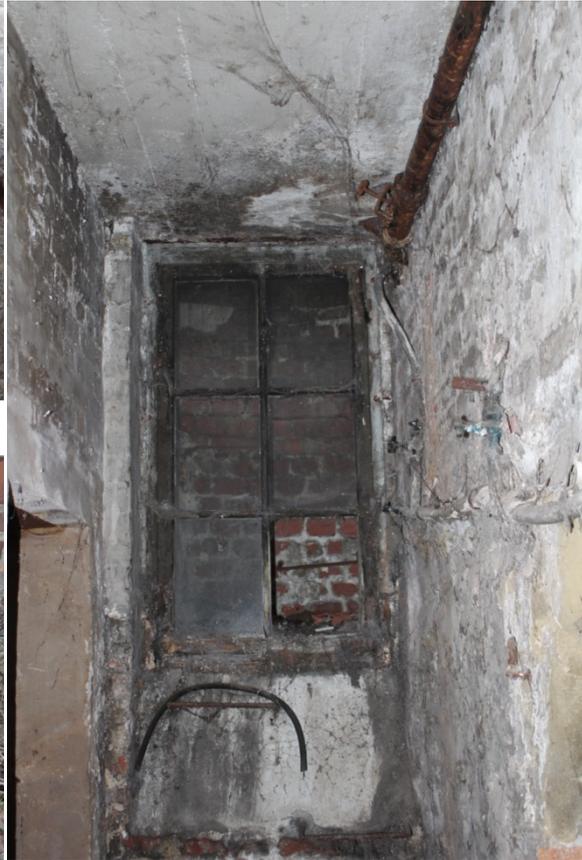
**Abb. 5:** Kellerfenster mit zerbrochener Scheibe von Innen vor dem vergitterten Kellerschacht.

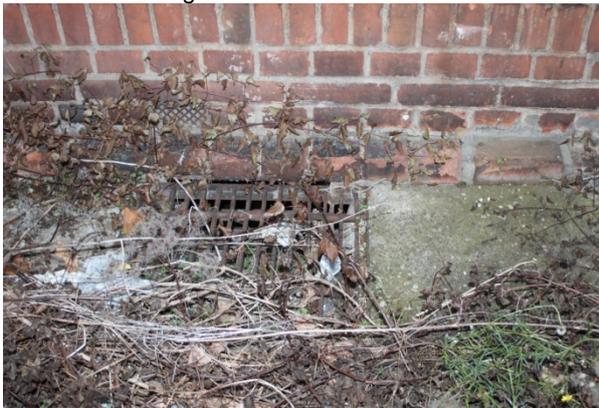
**Abb. 4:** Vergitterter Kellerschacht bietet keinen Einflug für Fledermäuse.

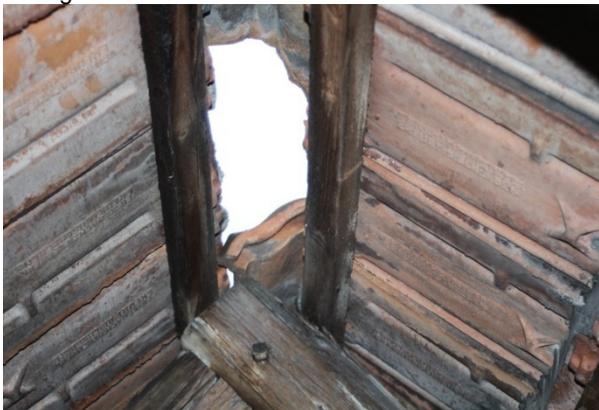
Einflugmöglichkeiten in das Gebäude bestehen derzeit nur über den Dachboden. Hier gibt es mehrere zerbrochene bzw. verrutschte Ziegel im Dach bzw. Löcher im Dachkasten (vgl. Abb. 6+7).

**Abb. 6:** Fehlende Ziegel im Dach durch die Fledermäuse in das Dach fliegen können.

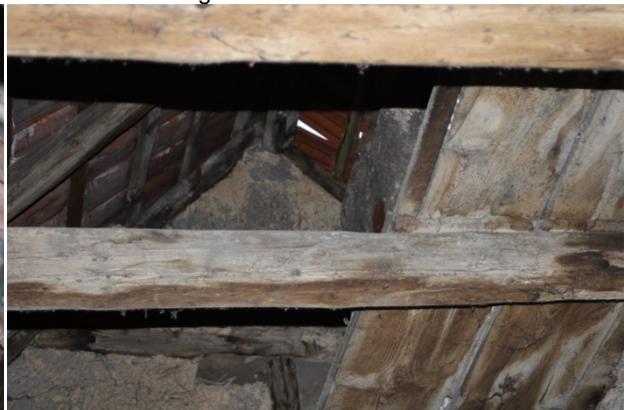
**Abb. 7:** Verrutschte Ziegel im Dach, deren Spalt als Einflugmöglichkeiten für Fledermäuse bietet.

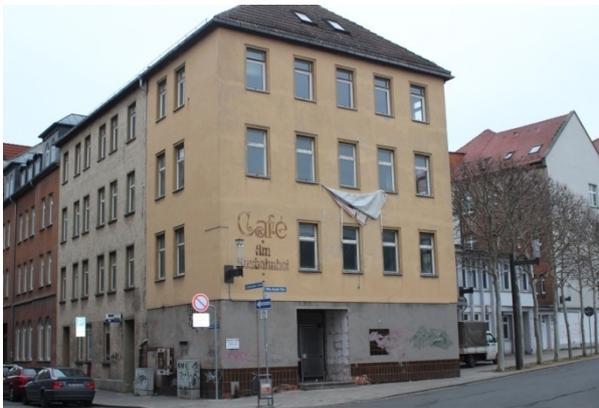
Das ebenfalls seit einigen Jahren leer stehende Gebäude besitzt 4 Etagen, mit einem Spitzdach, das bis auf einen kleinen Boden ausgebaut worden ist (vgl. Abb. 8).

**Abb. 8:** Straßenseitige Ansicht Gebäude Schmidtstedter Straße 43/44.

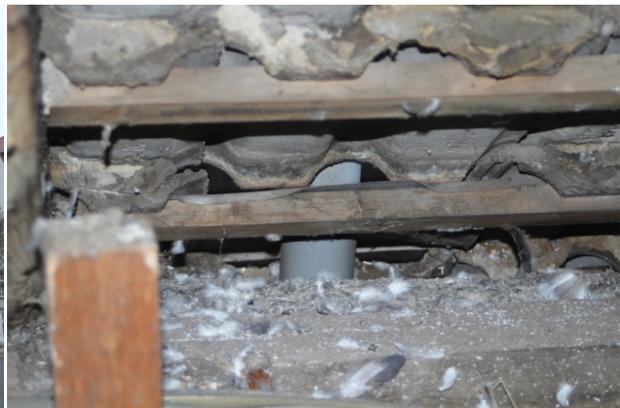
Einflugmöglichkeiten für Fledermäuse in das Gebäude bestehen derzeit nur über den Dachboden. Zwischen Dachkasten und Ziegel ist eine schmale Lücke vorhanden.

**Abb. 9:** Einflugmöglichkeit in den Dachboden Schmidtstedter Straße 43/44.

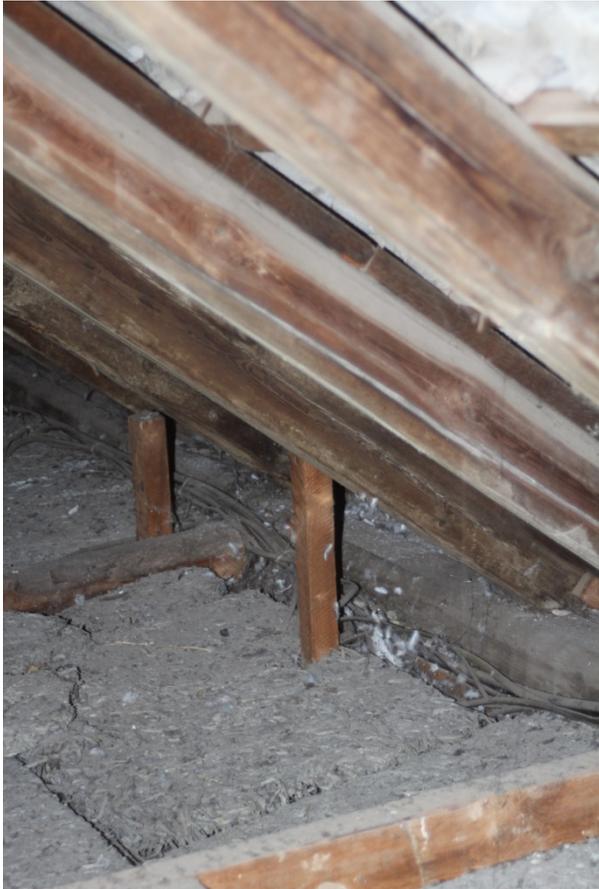
Der Dachboden befindet sich in einem guten Zustand. Die Ziegel sind intakt und vermörtelt, so dass vor allem im Sommer bei intensiver Sonneneinstrahlung eine starke Aufheizung zu erwarten ist. Im Dachboden sind Kot- und Fraßspuren vom Marder vorhanden (Rupfungen und tote Tauben). Auch in den übrigen Etagen findet sich an vielen Stellen Marderkot (vgl. Abb. 9+10).

**Abb. 10:** Fraß- und Kotspuren vom Marder auf dem Dachboden.

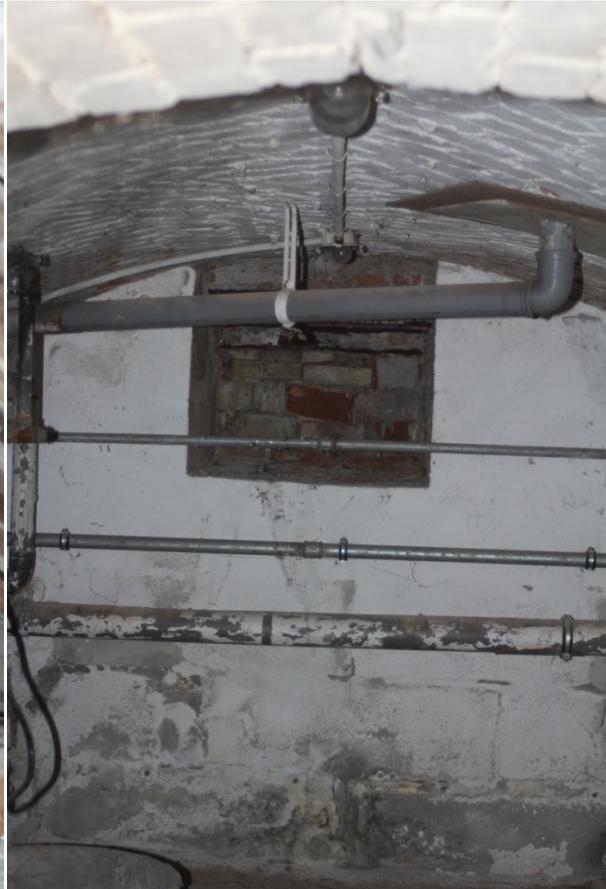
Das Gebäude besitzt einen Keller, dessen Luken allerdings verschlossen sind. (vgl. Abb. 11).

Der Keller ist für die Überwinterung für Fledermäuse zu trocken. Die vergitterten Luken bieten keine Einflugmöglichkeit.

**Abb. 11:** Keller in der Schmitzstedter Straße 43/44, die Kellerluken

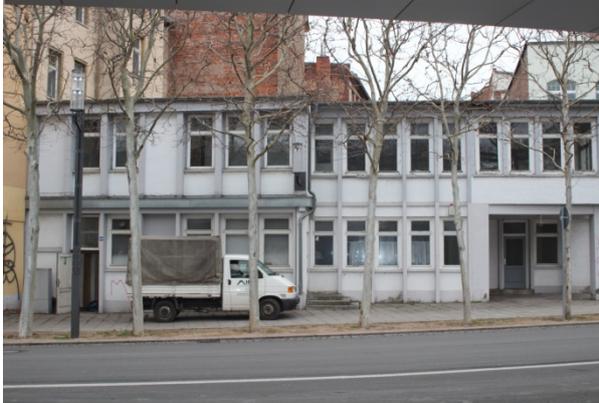
Das zweigeschossige Gebäude mit Flachdach steht noch nicht lange leer. Fenster und Türen sind verschlossen (vgl. Abb. 12).

Es bestehen keine Einflugmöglichkeiten für Fledermäuse in das Gebäude.

**Abb. 12:** Straßenseitige Ansicht Gebäude Willy-Brandt-Platz 5.
