Artenschutzrechtliche Vorprüfung

zum Abriss von Gebäuden in Vorbereitung von Änderungen zum
Bebauungsplan JOV 416 „Bereich östlich Greifswalder Straße“
Erfurt

Datum: Oktober 2018

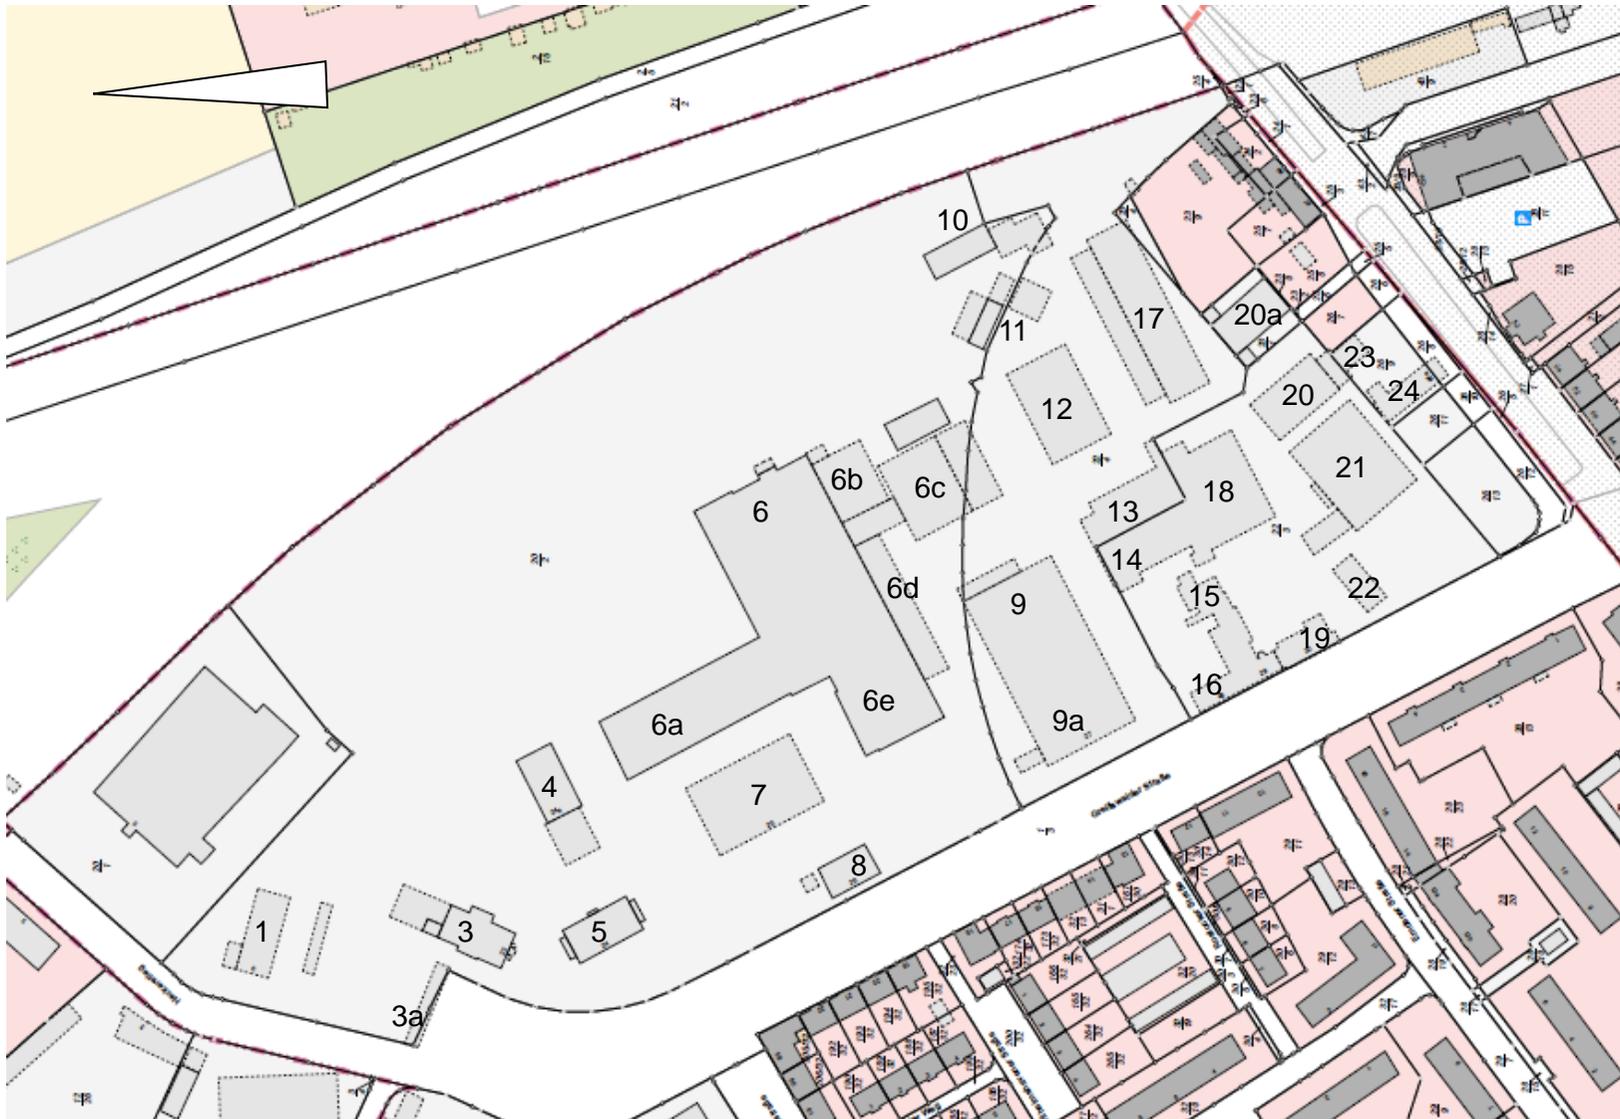
Abb. 1: Lageplan mit Markierung der Gebäudekomplexe

In nachfolgender Tabelle werden die Gebäude aufgelistet. Die Objektnummern entsprechen den Nummerierungen der Gebäude auf der Arbeitskarte (Abb. 1).

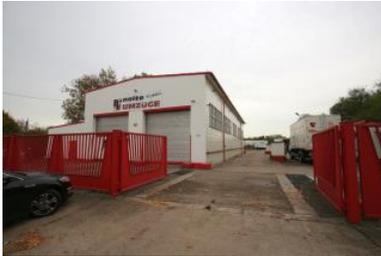
Objektnr./ Bezeichnung	Beschreibung	Beurteilung	weiterer Untersuchungs- bedarf für Fledermäuse	Abbildungen
1 / Nolte	Hohe Firmenhalle mit Flachdach	ungeeignet als Fledermausquartier	keine weiteren Untersuchungen

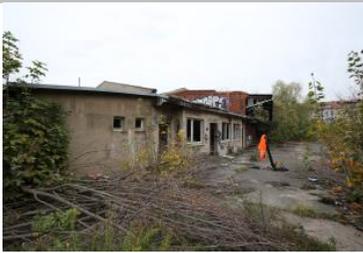
Objektnr./ Bezeichnung	Beschreibung	Beurteilung	weiterer Untersuchungs- bedarf für Fledermäuse	Abbildungen
21	Leerstehende Gebäude mit z.T. eingestürzter Decke, sehr unzugänglich	ungeeignet als Fledermausquartier	keine weiteren Untersuchungen

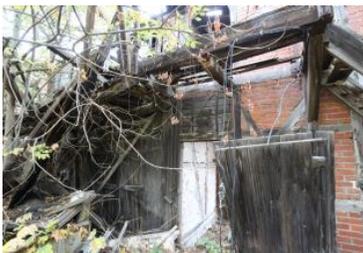
22	Halb eingestürzter, offener Schuppen	ungeeignet als Fledermausquartier	keine weiteren Untersuchungen	
23	Sehr unzugängliche Ruinen, Dach eingestürzt	ungeeignet als Fledermausquartier	keine weiteren Untersuchungen	
24	Sehr unzugängliche Ruinen, Dach z.T. eingestürzt	ungeeignet als Fledermausquartier	keine weiteren Untersuchungen
