Artenschutzrechtliche Vorprüfung

Teil II

**zum Abriss von Gebäuden in Vorbereitung von Änderungen zum
Bebauungsplan JOV 416 „Bereich östlich Greifswalder Straße“
Erfurt**

Datum: 07.09.2020

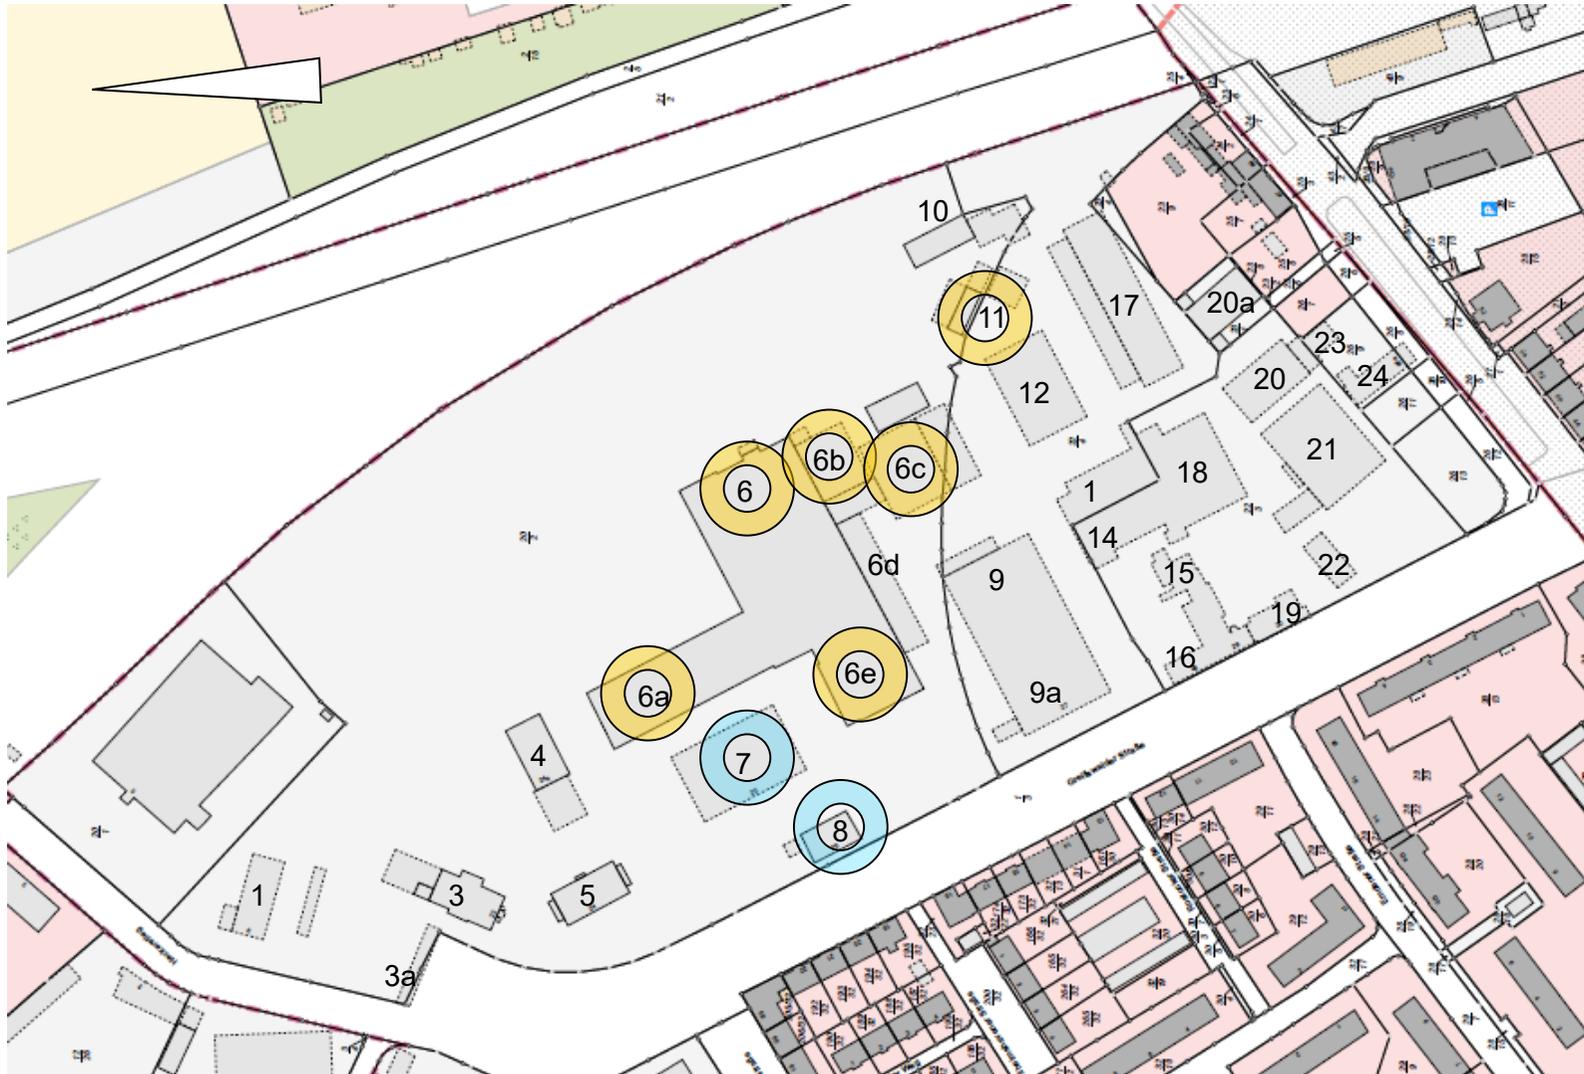
Abb. 1: Lageplan mit Markierung der zu überprüfenden Gebäudekomplexe (Gelb: Sommerquartiersuche; Blau: Winterquartierkontrolle)

In Tab. 1 sind die Häuser im untersuchten Bereich aufgelistet. Die zugeordneten Objektnummern entsprechen den Nummerierungen der Gebäude in der Arbeitskarte.

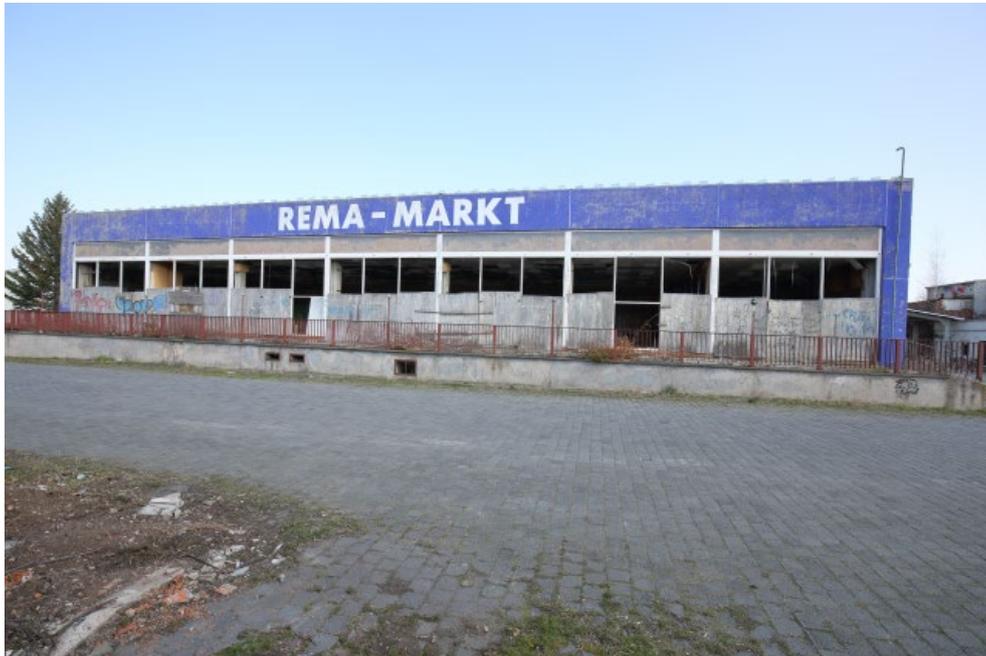
Abb. 2: Gebäude 7. Ehemaliges Sozialgebäude

Am 19.03.2020 wurde das Sozialgebäude (Objekt Nr. 7) vom Keller bis zum Obergeschoss nach Spuren von Fledermäusen abgesucht.

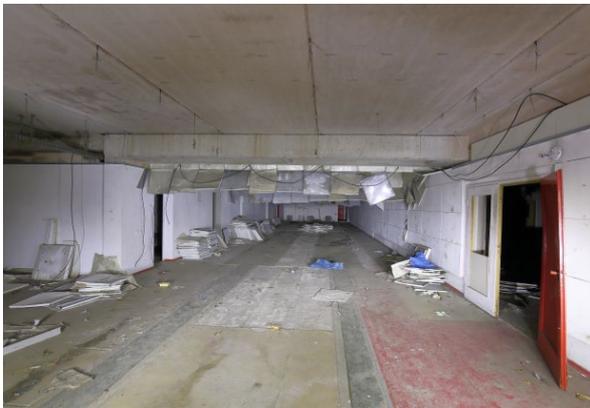
Abb. 3: Kegelbahn

Im Kellergeschoss befinden sich zahlreiche Technikräume, die durch ihre Ausstattung alle hohe Spaltenstrukturen aufweisen, die für Fledermäuse interessant sein könnten. Neben sozial- und Sanitärräumen befindet sich hier auch ein Saunabereich. Der größte Raum ist die Kegelbahn. Hier und in einigen anderen Räumen finden sich zum Teil zerstörte, abgehängte Decken- und Wandverkleidungen. Diese bieten zahlreiche Spaltenstrukturen, die als Quartierräume geeignet wären. Die meisten Räume mussten künstlich beleuchtet werden, die nun dunkle Umgebung kommt den Fledermäusen ebenfalls entgegen. Im Mittelgeschoss finden sich, neben Büro- und Wirtschaftsräumen, die ehemalige Kantine und der Küchentrakt.

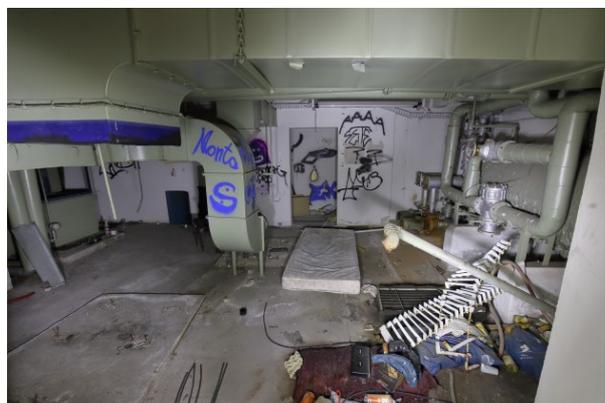
Abb. 9: Obergeschoss, Technikräume

Besonders spaltenreich sind auch hier die zum Teil zerstörten Decken- und Wandverschalungen, die dunkle Quartierbereiche böten.

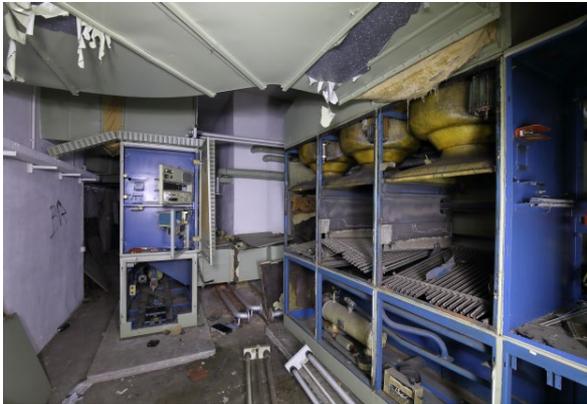
Abb. 10: Abluftanlagen im Obergeschoss

Im Obergeschoss gibt es neben ehemaligen Vereinsräumen mehrere Technikräume sowie Zimmer, die die Abluftanlagen vom Küchentrakt beherbergen. Auch in diesen fensterlosen Räumen gäbe es genügend Quartiermöglichkeiten für Fledermäuse. Allerdings sind die Zimmer, besonders im Keller, relativ trocken und somit gerade im Winter mikroklimatisch für Fledermäuse weniger geeignet. Trotz sorgfältiger Begutachtung des Gebäudes wurden keine Hinweise auf die Anwesenheit von Fledermäusen gefunden. Geringe Kotfunde wiesen lediglich auf das Vorkommen von Mäusen hin. Darüber hinaus gab es mehrere Hinweise auf die Nutzung durch Marder, die das Gebäude mehr oder weniger regelmäßig aufsuchen.

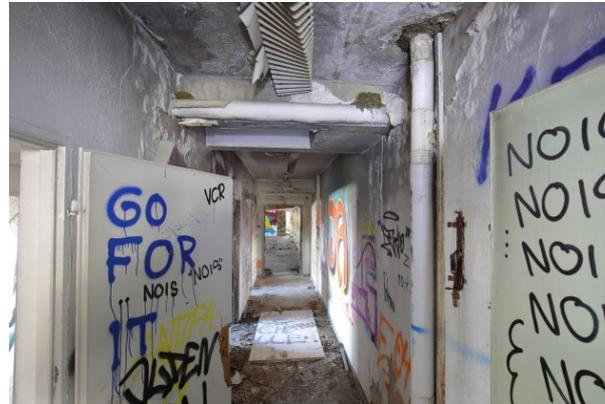
Abb. 11: Vogelnistplätze im Obergeschoss

Im Zuge der aktuellen Fledermauskartierung wurden weitere Vogelnester im Obergeschoss eines der Gebäude erfasst (vgl. Abb. 11 – Amselnest), ebenso gelang der Brutnachweis eines Turmfalken: Im Mai 2020 wurden zunächst am Turm ein und aus fliegende Tiere beobachtet, vgl. Abb. 31, so dass dort zunächst der Brutplatz vermutet wurde.

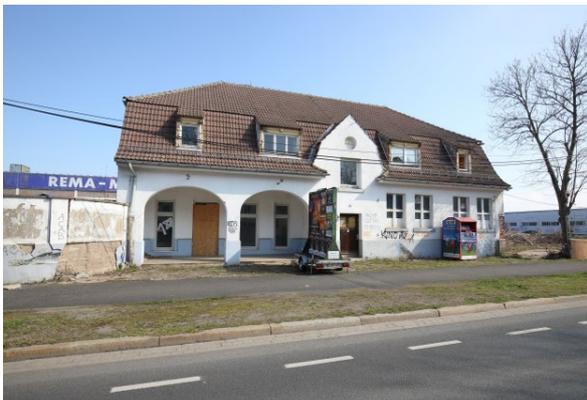
Abb. 12: Gebäude 8. Ehemalige Verkaufsstelle

In der ehemaligen Verkaufsstelle (Objekt Nr. 8) konnte lediglich ein von außen zugänglicher Kellerraum überprüft werden. Hier gibt es keine Quartierhinweise. Die restliche Unterkellerung des Gebäudes dürfte für Fledermäuse nicht zugänglich sein. Eine Schüttgutluke ist fest verschlossen, Lichtschächte sind mit Bauschutt verfüllt. Eine Begehung des restlichen Gebäudes war zum Untersuchungszeitpunkt nicht möglich. Mittlerweile leben Obdachlose in dem Haus. Neben dem Gebäude befindet sich ein halb verschütteter Zugang zu unterirdischen Versorgungsstollen, die einen Großteil der Gebäude miteinander verbinden.

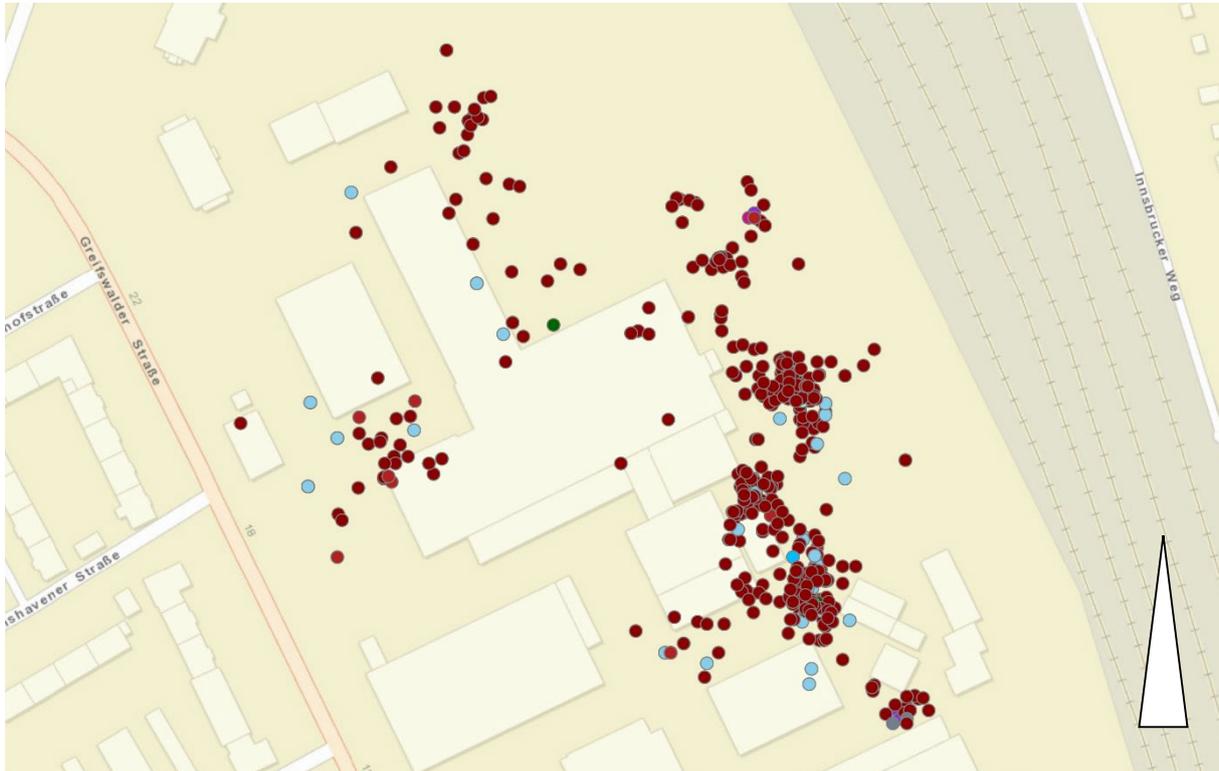
Abb. 14: Fledermausrufregistrierungen

In den frühen Morgenstunden wurden die Gebäude akustisch und visuell beobachtet und nach fliegenden und schwärmenden Fledermäusen abgesucht. Dabei gelang die Aufzeichnung von 602 Fledermausrufereignissen.

Dominierende Fledermausart war mit 517 Registrierungen die Zwergfledermaus. Sie ist als überwiegend hausbewohnende Fledermausart die wohl häufigste Art in Erfurt.

In geringer Anzahl wurden außerdem Rauhaufledermaus ($n=18$) und Breitflügelfledermaus ($n= 4$) registriert.

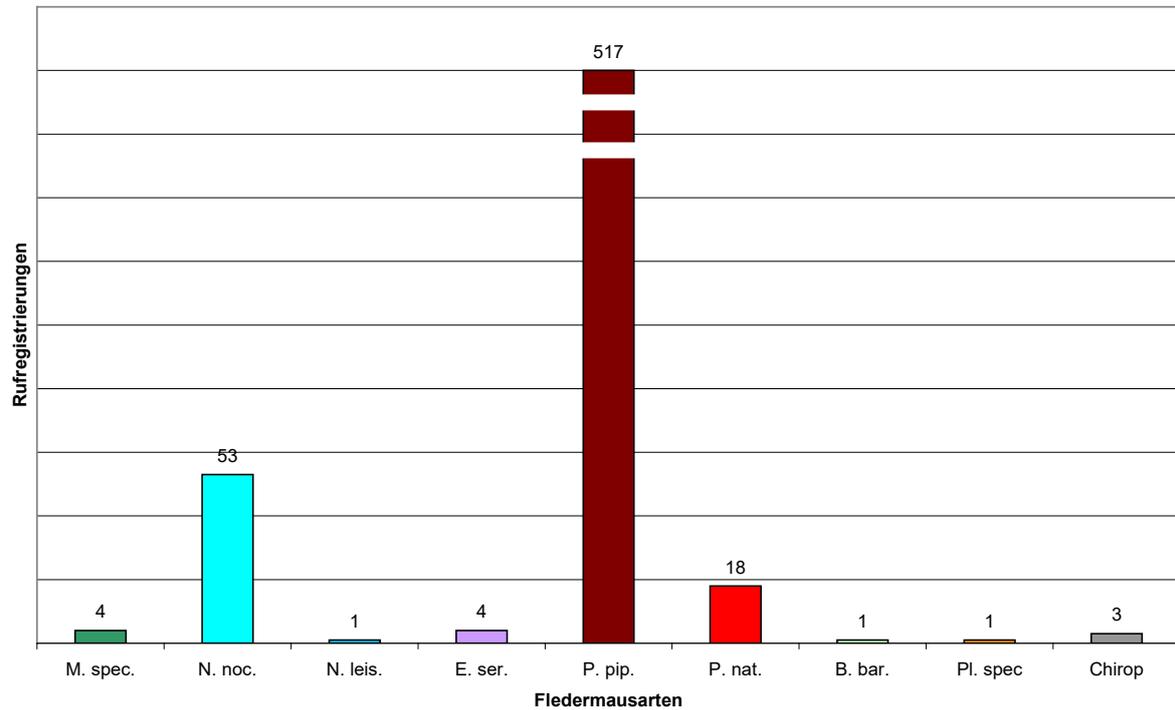
Abb. 15: Anzahl der Fledermausrufregistrierungen

Deutlich hohe Flugaktivitäten wurden über der Brachfläche und den östlichen Gebäudeteilen beobachtet.

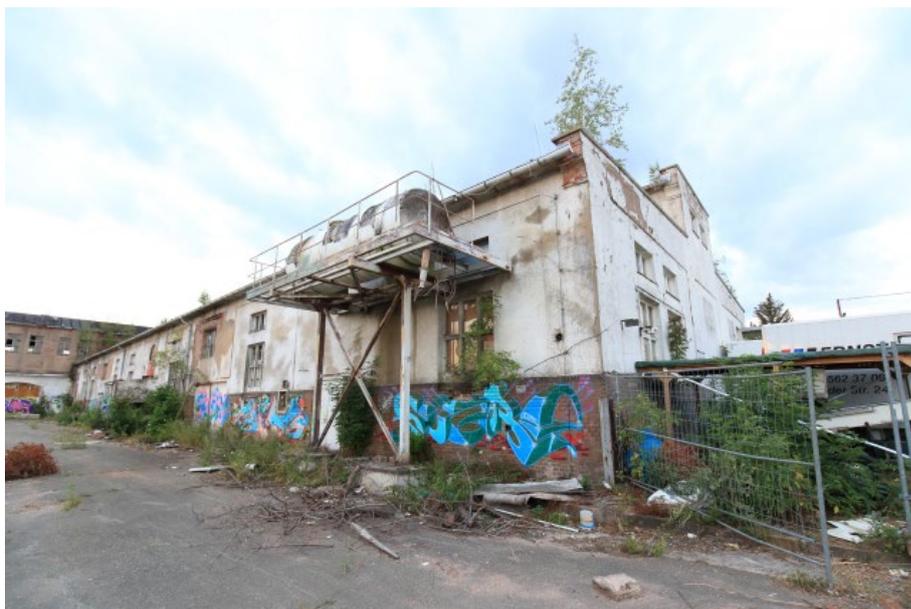
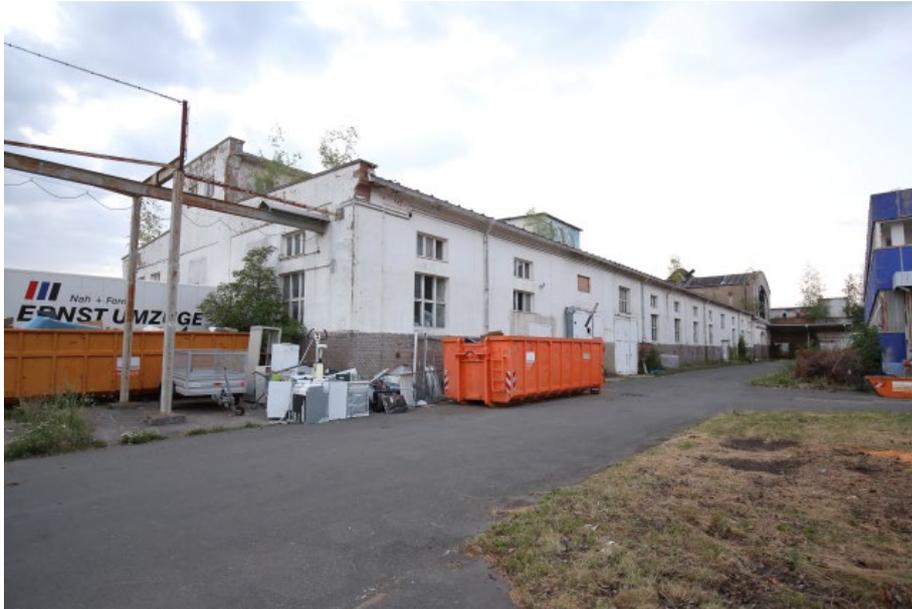
Abb. 16: Gebäude 6 a. Ansicht von Norden

Abb. 17: Gebäude 6 a. Ansicht von Nordwest

Am Gebäude 6 a wurden gelegentlich Jagdflüge, jedoch überwiegend Transferflüge beobachtet. Schwarmflüge oder Einflüge an Fassade und Dach wurden nicht festgestellt.

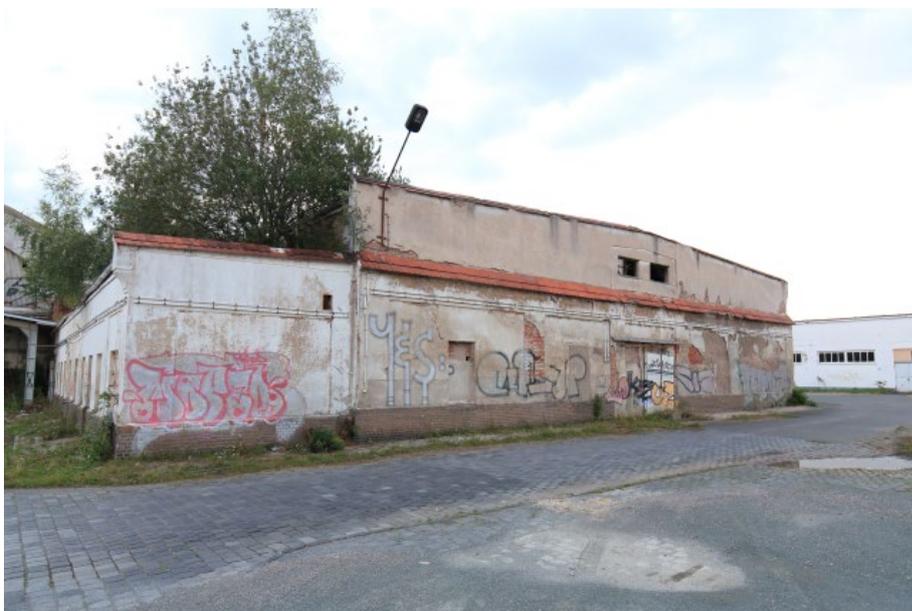
Abb. 18: Gebäude 6 e. Ansicht von Westen

Auch am Gebäude 6 e wurden keine Gebäudeeinflüge beobachtet.

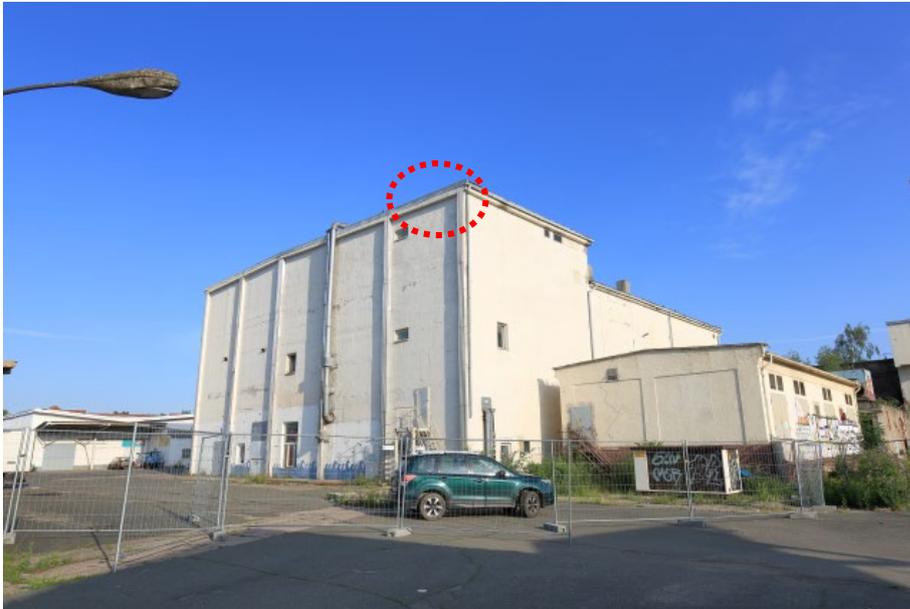
Abb. 19: Gebäude 6 c. Ansicht von Südost

Das Gebäude 6 c hat eine gewisse Bedeutung als Fledermausquartier. Genutzt werden hier die Dachabschlussbleche an Süd- und Nordfassade. An der Südfassade wurden Schwarmflüge registriert, vgl. Abb. 19 (rote Markierung). Einflüge konnten hier nicht beobachtet werden.

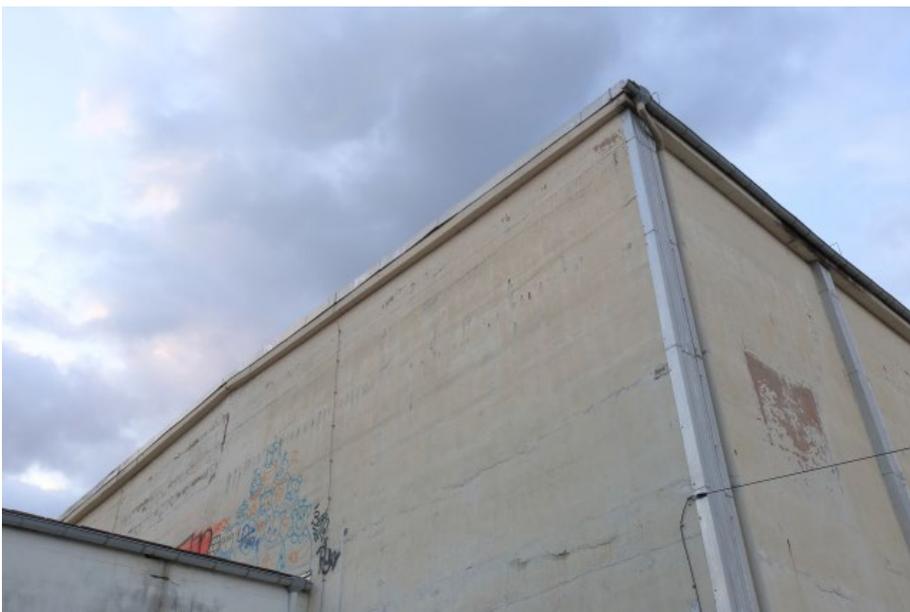
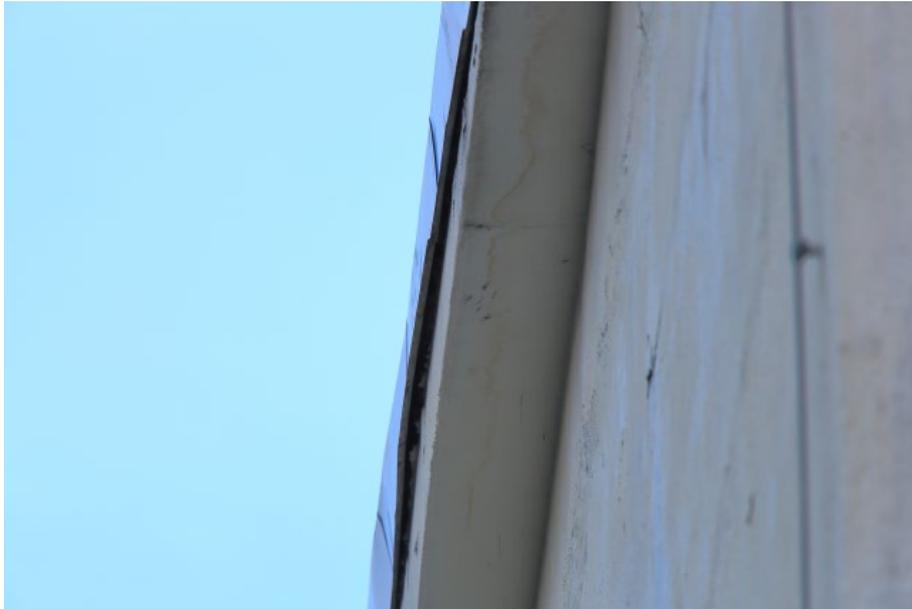
Auf der Nordseite des Gebäudes gelangen dagegen vier Einflugbeobachtungen an unterschiedlichen Stellen des Dachabschlussbleches (vgl. Abb. 20 und 21).

Abb. 20: Gebäude 6 c. Nordfassade Fledermausquartiere unter Dachabschlussblech

Abb. 21: Gebäude 6 c. Spalten unter dem Dachabschlussblech werden als Fledermausquartier genutzt.

Spaltenquartiere an Gebäuden werden von Zwergfledermäusen auf Grund der milden Winter immer öfter als Ganzjahresquartiere genutzt. Daher ist nicht vollständig auszuschließen, dass sie die genannten Spaltenstrukturen auch in der kalten Jahreszeit nutzen. Der Abriss der Gebäude sollte dennoch im Winter erfolgen, da in dieser Zeit trotzdem höchstens wenige Fledermäuse unter den Dachblechen zu erwarten sind. Zur Verhinderung einer Tötung ist es vor Abriss der Gebäude erforderlich, die Quartierbereiche auf möglichen Besatz hin zu überprüfen. Um einen reibungslosen Abriss zu gewährleisten, besteht nach Absprache mit der Unteren Naturschutzbehörde die Möglichkeit, vor den Abrissarbeiten in den Wintermonaten – unter größter Vorsicht und in Anwesenheit eines Fledermaussachverständigen – die Dachabschlussbleche an den Gebäuden abzubauen, um ein Wiederbesiedeln bis zum Abriss zu verhindern.

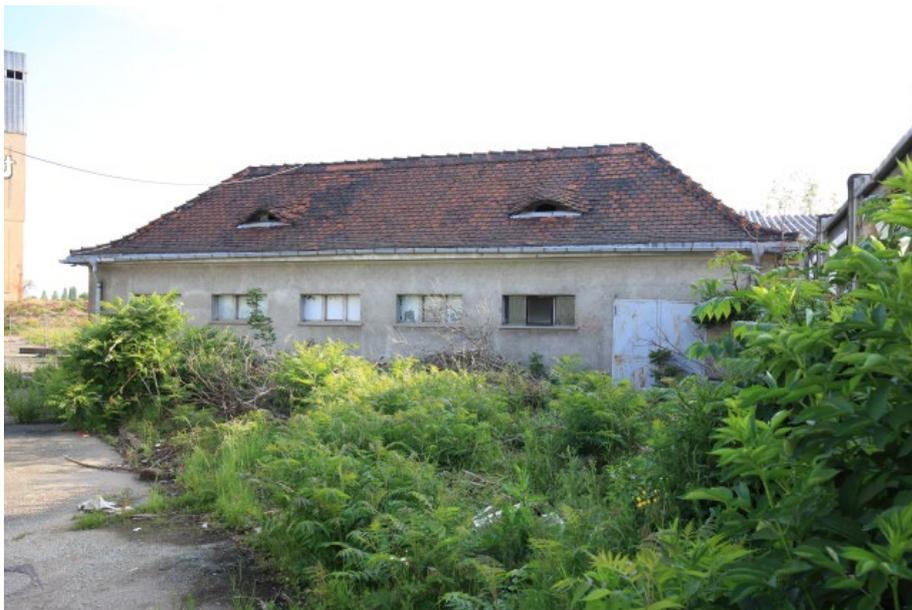
Abb. 22: Gebäude 11. Ansicht von Süden

Das Gebäude 11 wird nicht von Fledermäusen als Quartier genutzt. Ein beobachteter Schwarmflug an der Südostseite des Gebäudes (rechte Seite auf Abb. 22) endete nicht mit einem Einflug.

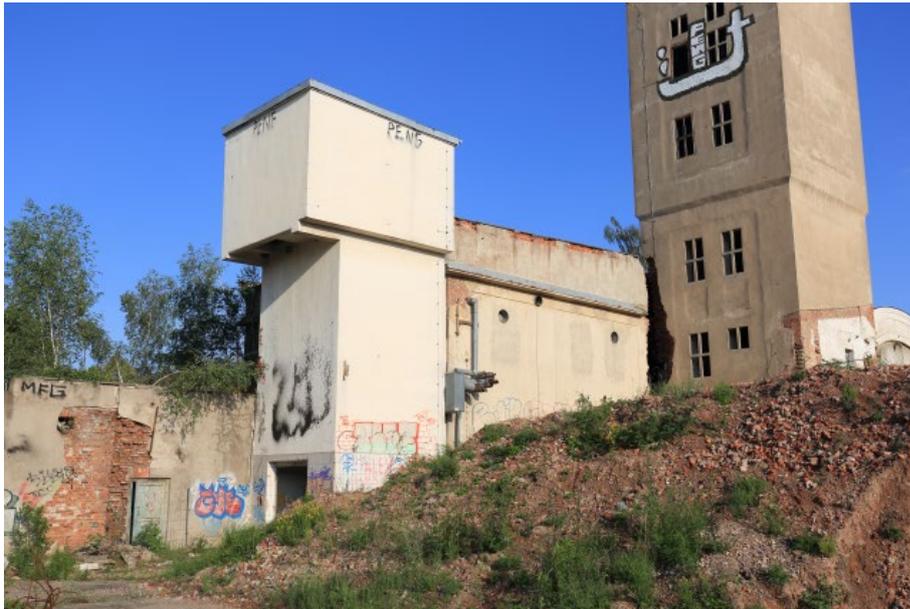
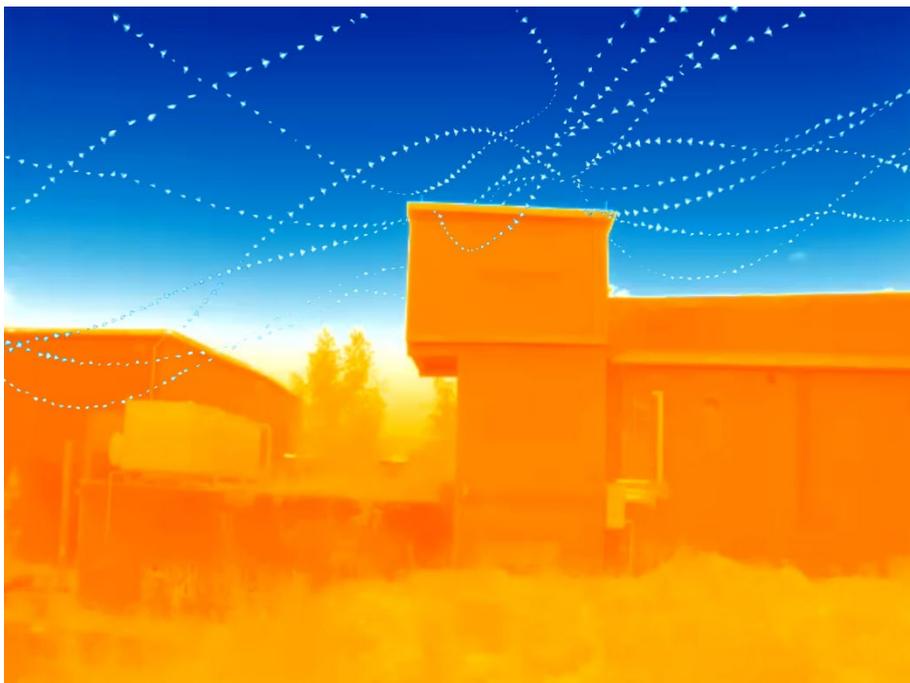
Für Fledermäuse sehr attraktiv erwies sich das Lastenaufzugsgebäude. Hier und im nahen Umfeld wurden die meisten Flugaktivitäten registriert. In der morgendlichen Dämmerungsphase jagten die Tiere häufig noch über den Birken, die auf dem Dach des Technikgebäudes wachsen. Kurz darauf waren zahlreiche Anflüge an die Dachabschlussbleche an Ost-, Süd- und Westseite des Motorhauses zu beobachten.

In zwei Untersuchungsnächten wurden sieben Einflüge registriert.

Abb. 23: Gebäude 6 b. Ansicht von Osten

Abb. 24: Gebäude 6 b. Schwarmbeobachtungen am Lastenaufzugsgebäude (Videosequenz 108 sec.)

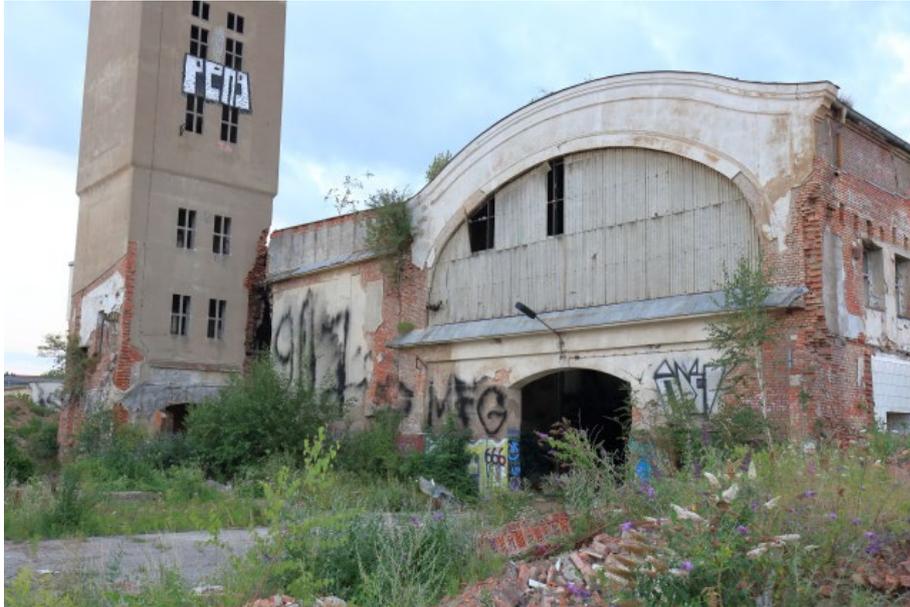
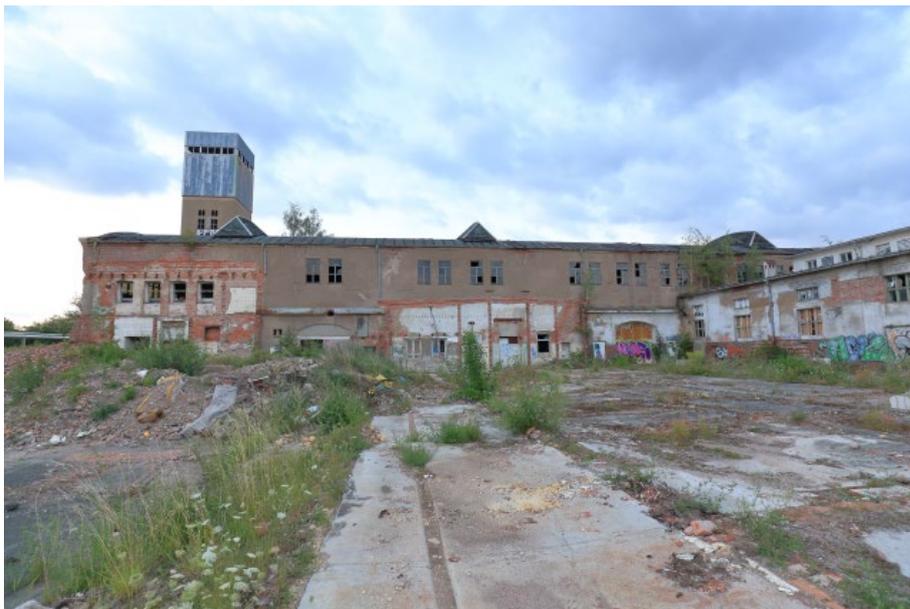
Vor Gebäude 6 wurden zwar häufiger Flugbewegungen registriert, allerdings zeigten die Tiere kein Interesse an dem Gebäude. Vielmehr wurde hier und vor allem über der vorgelagerten Schuttfläche nach Insekten gejagt. An der Nordfassade wurden nur wenige Vorbeiflüge beobachtet.

Am Turm wird ein Fledermausquartier ausgeschlossen. Vereinzelt Schwarmbeobachtungen am Turm standen im Zusammenhang mit dem Lastenaufzugsgebäude.

Abb. 25: Gebäude 6. Ansicht von Nordost

Abb. 26: Gebäude 6. Ansicht von Nordwesten

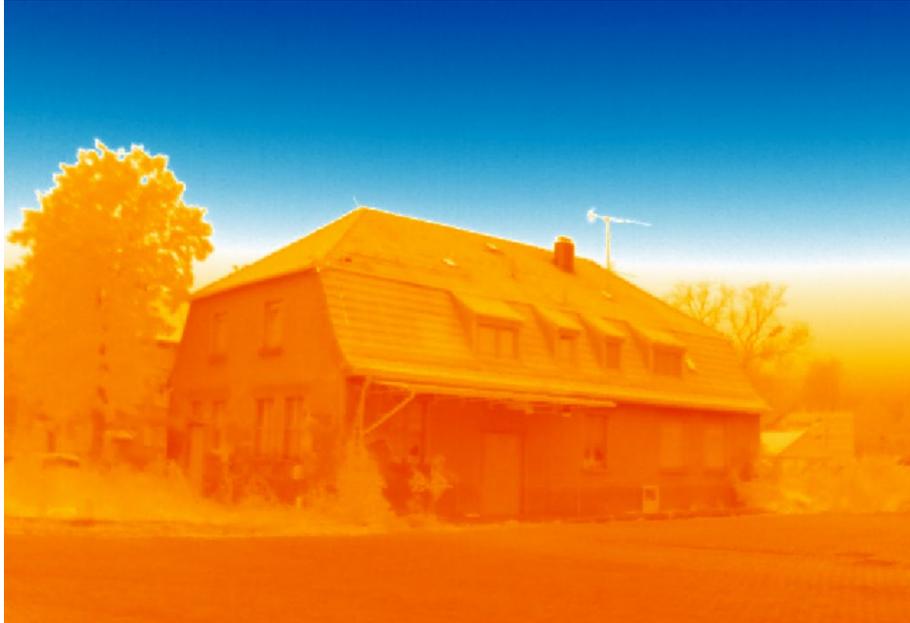
Abb. 27: Gebäude 8. Ansicht von Osten

Da im Gebäude 8 der Dachboden nicht kontrolliert werden konnte, wurde frühmorgens nach schwärmenden Fledermäusen Ausschau gehalten. Lediglich zwei Vorbeiflüge konnten beobachtet werden.

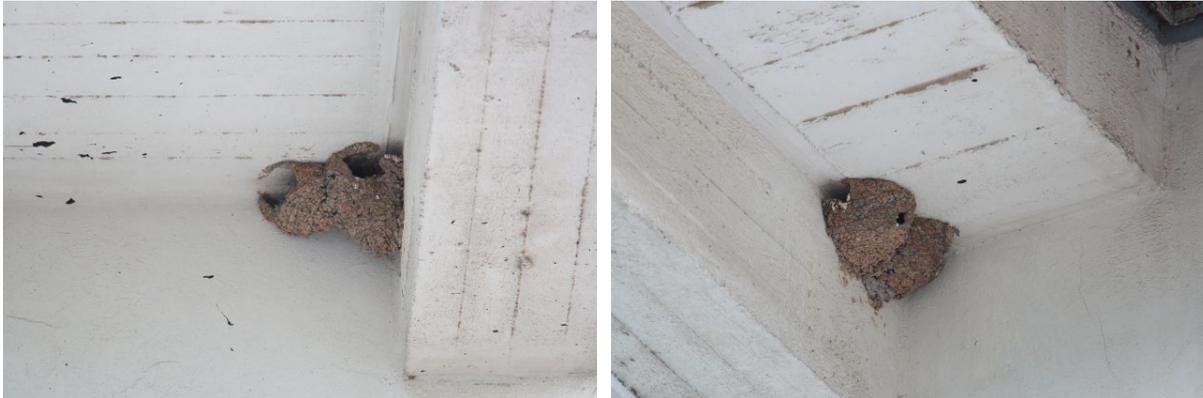
Abb. 30: Schwalbennester unter Motorhaus des Lastenaufzugs

Bei der Begutachtung am 23.10.2018 wurden unter einem Vorsprung am Maschinenhaus des freistehenden Lastenaufzuges (6 b) fünf Brutplätze der Mehlschwalbe bekannt (PLANUNGSBÜRO DR. WEISE 2018). 2020 waren die Nester allerdings nicht besetzt.

Betroffen von Verbotstatbeständen nach BNatSchG sind die gebäudebrütenden Arten, die dauerhafte Fortpflanzungs- und Ruhestätten nutzen, wie Storch oder Schwalben, u. a. Im vorliegenden Fall gehen mit dem Gebäudeabriss fünf Brutplätze der Mehlschwalbe unter dem Vorsprung am Maschinenhaus des freistehenden Lastenaufzuges (6 b) sowie der des Turmfalken verloren. Die Mehlschwalbennester waren zwar in diesem Jahr nicht besetzt.

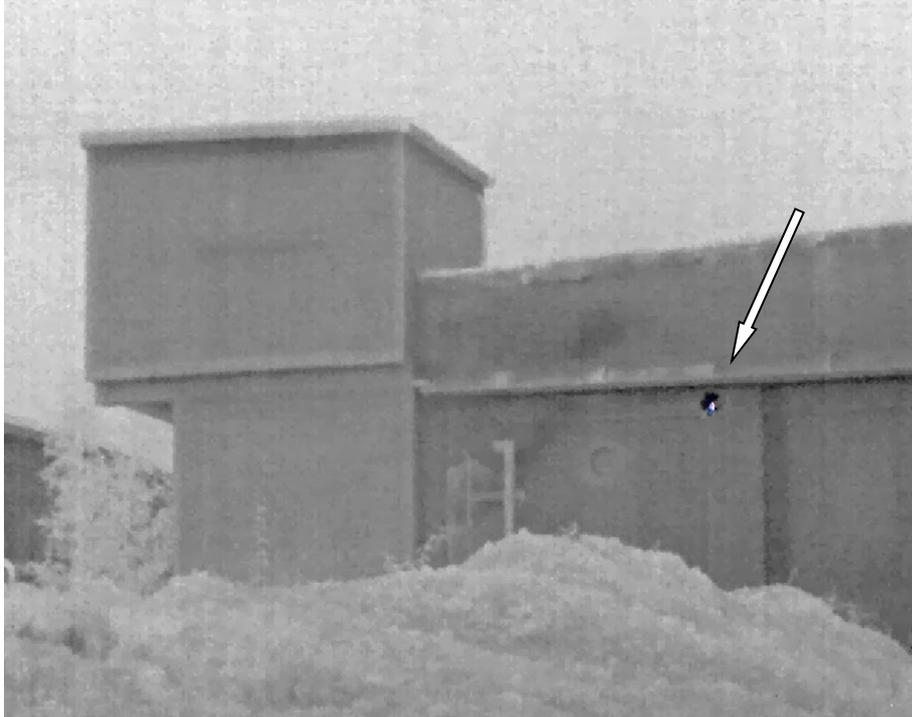
Abb. 32: Schlafplatz von *F. tinnunculus*

Während eines nächtlichen Termins zur Fledermauserfassung wurde im Juni 2020 der Schlafplatz eines Turmfalken entdeckt. Dieser befand sich am Lastenaufzugsgebäude in der Ventilatoröffnung der Hauswand (vgl. Abb. 32).

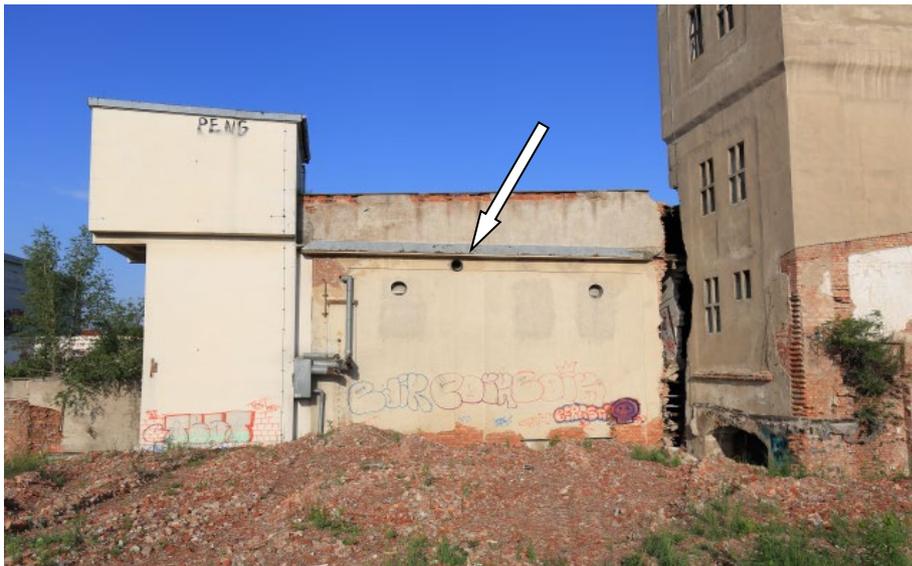
Abb. 33: Nistplatz von *F. tinnunculus* in einer Ventilatoröffnung der Hauswand

Nach Tagesanbruch stellte sich heraus, dass es sich um den Brutplatz des Turmfalken handelte (Abb. 33), der bisher im angrenzenden Turm vermutet wurde.

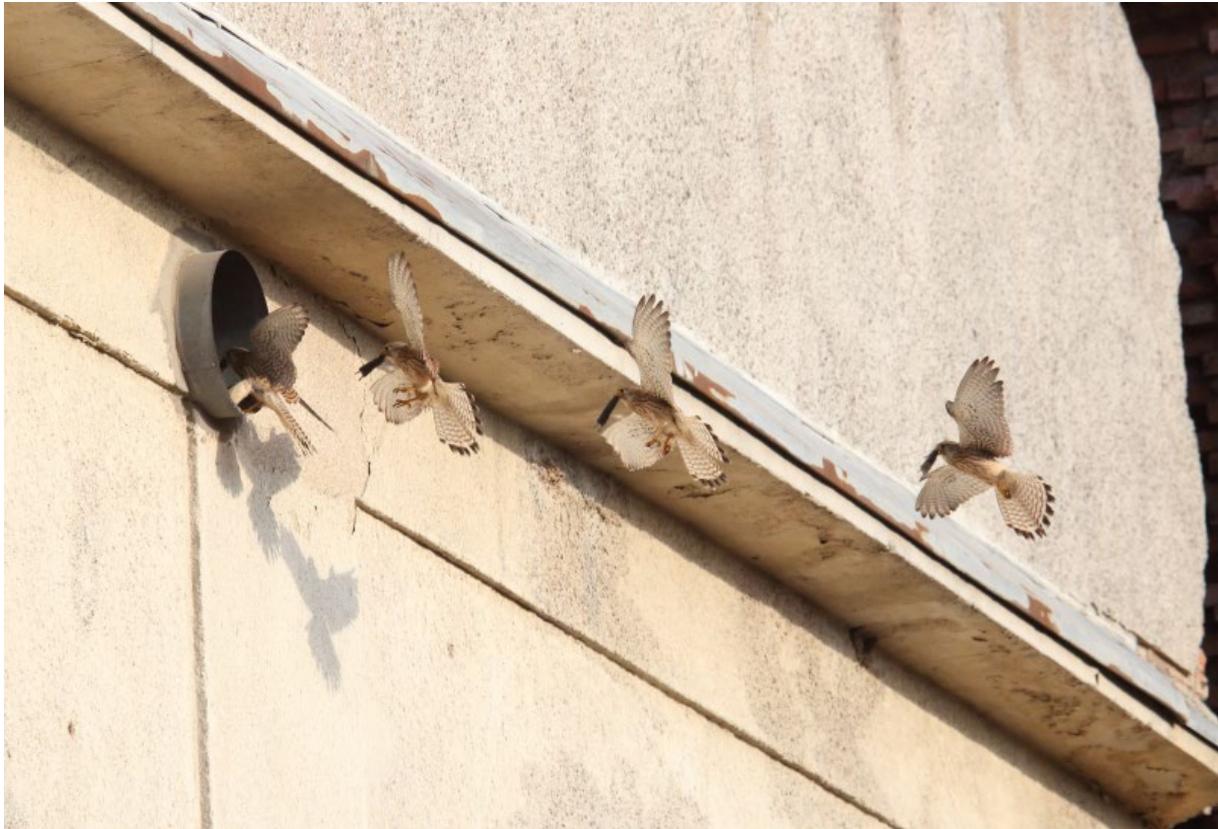
Abb. 34: *F. tinnunculus* ♀, Beuteeintrag am Nistplatz (Anflugsequenz, 21.06.2020)

Das Turmfalken-Weibchen wurde morgens beim Futtereintrag gefilmt (vgl. Anflugsequenz des Weibchens, Abb. 34).

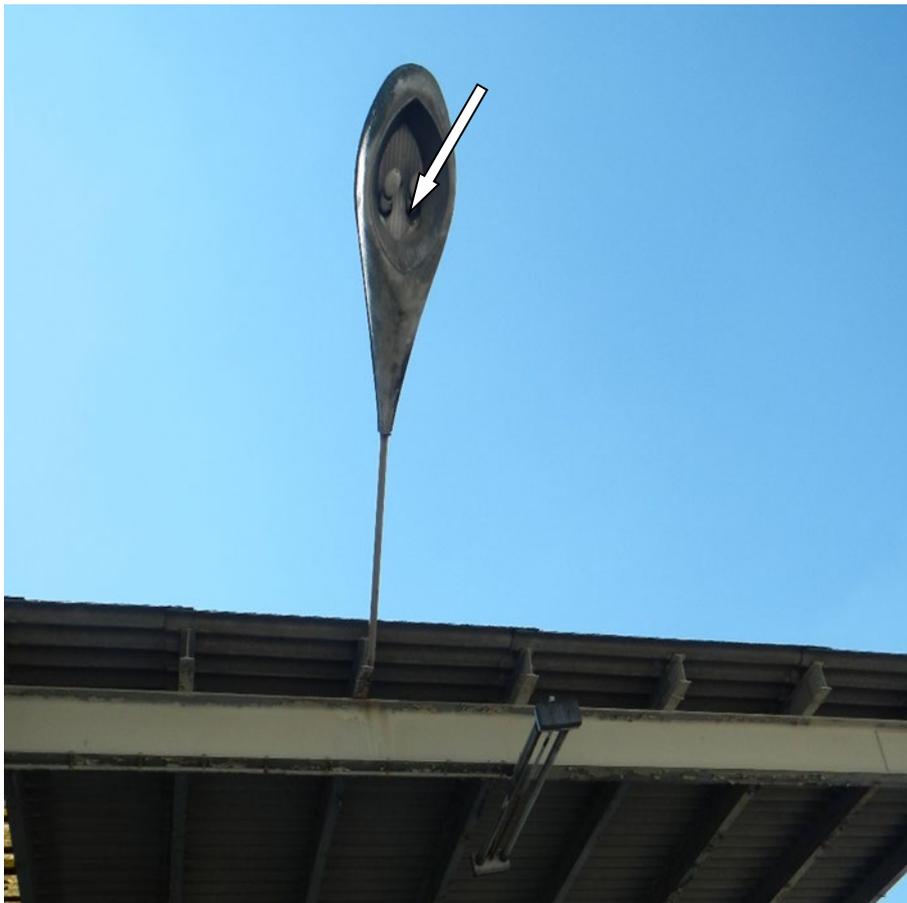
Abb. 35: Stare nutzen Laternen als Brutplatz

Während einer früheren Begehung (Mai 2020) wurde außerdem ein Brutnachweis für die Kohlmeise erbracht. Sie brütete hinter einem abstehenden Blech des Tanks an Gebäude 6 a (vgl. Abb. 16). Darüber hinaus wurde ein Starenpaar erfasst, welches in einer Laterne an Gebäude 17 seine Nestlinge fütterte (vgl. Abb. 35).

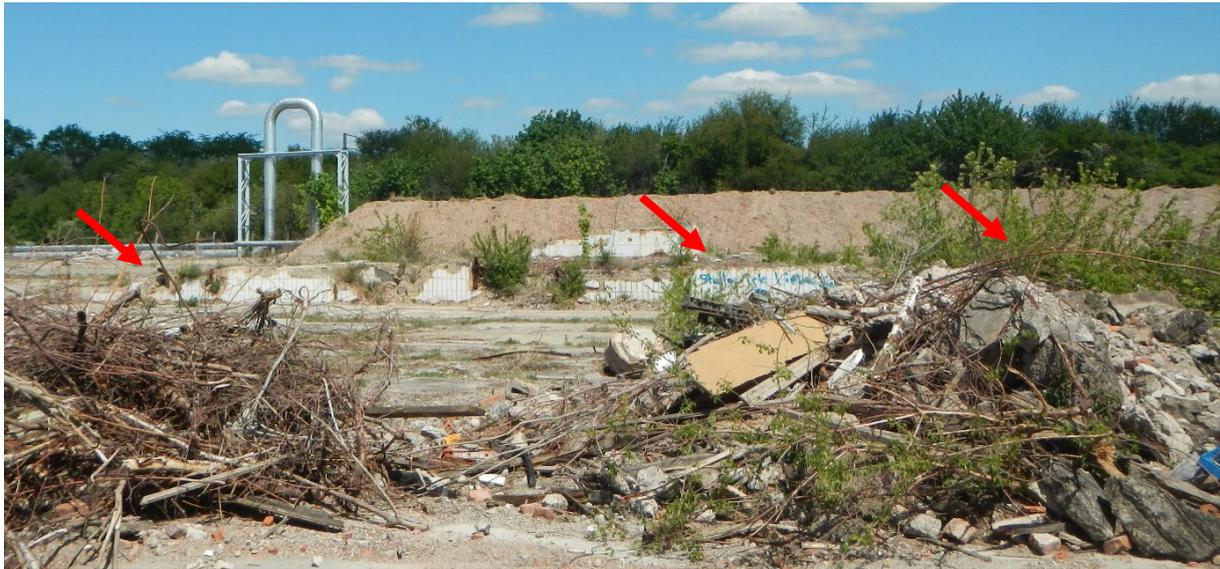
Abb. 37: Fundorte der drei Zauneidechsen-Männchen im Gelände

Ein Zauneidechsen-Männchen wurde unter Strauchaufwuchs in einem verschütteten Schacht entdeckt, ein weiteres am Westhang des langgezogenen Erdhaufens im Ostteil des Gebiets unter Styroporplatten, ein drittes nördlich angrenzend unter Betonschutt.

Die Verteilung der Quartiere im Gelände ist in Abb. 37 dargestellt, im Hintergrund ist die Strauchbaumhecke entlang des Bahnkörpers erkennbar. In diesem Bereich liegt vermutlich die Zauneidechsen-Quellpopulation.

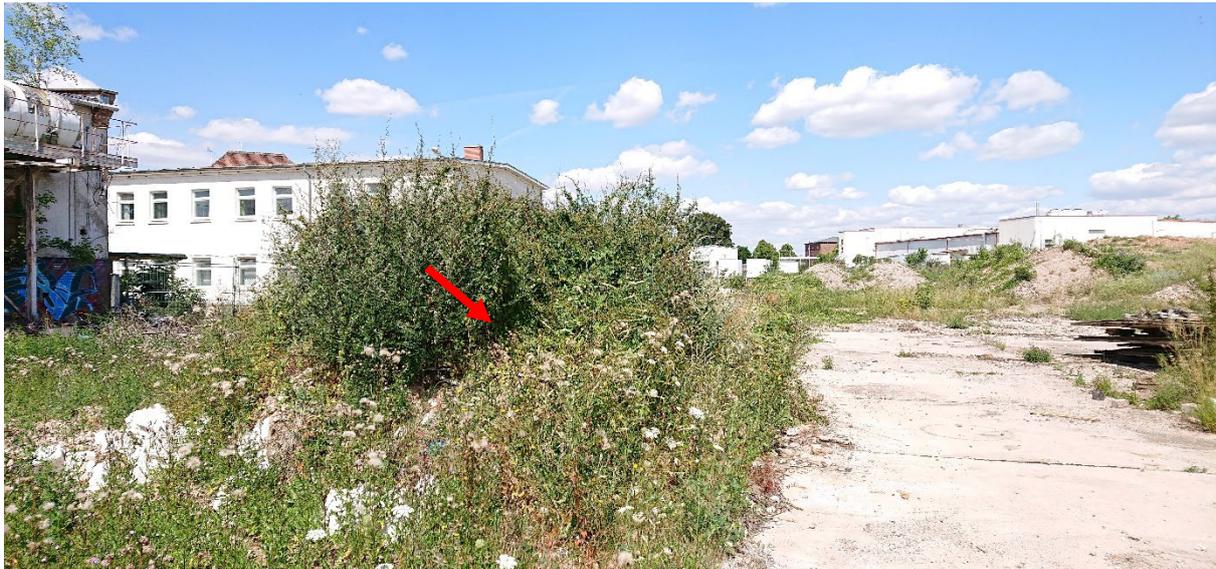
Abb. 38: Schutthaufen mit Staudenaufwuchs – Zauneidechsenversteck

Bei der 3. Begehung am 22.07.2020 wurde die Suche nach Zauneidechsen durch die inzwischen hohe Vegetation stellenweise erschwert (vgl. Abb. Abb. 38).

In ca. 2 m Entfernung zum ersten befindet sich ein weiterer Schutthaufen, der ebenfalls durch Staudenaufwuchs schlecht einsehbar ist (vgl. Abb. 38). Bei Annäherung flüchtete sich ein kleines Tier in die dichte Vegetation, wahrscheinlich ebenfalls eine Zauneidechse (trotz Nachsuche blieb es verschwunden – ein sicherer Nachweis konnte nicht erbracht werden).

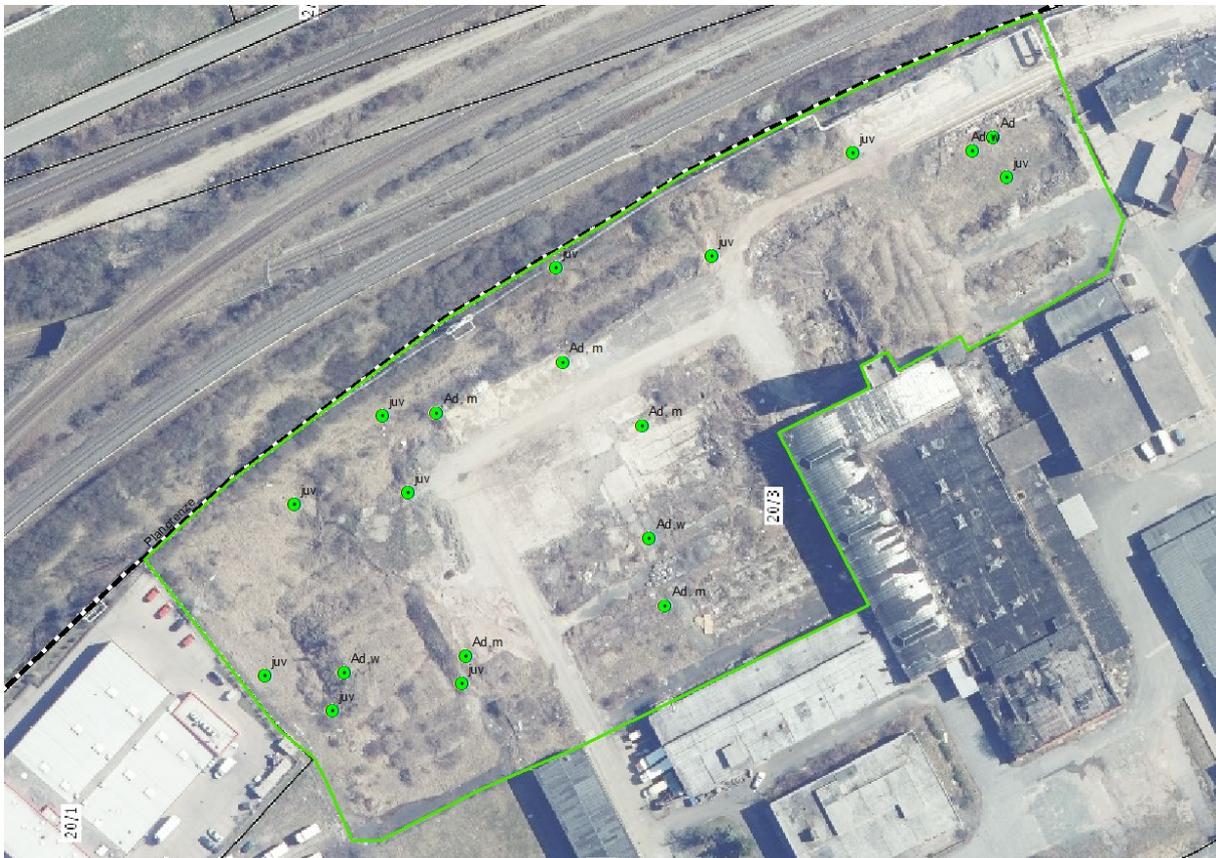
Abb. 39: Fundpunkte der Zauneidechse (Luftbild Geoproxy Thür.)

Auch im nördlichen Bereich des Schlachthofgeländes war nach Annäherung raschelnd ein Tier in sein Versteck geflüchtet; in diesem Bereich wurde bei der nächsten Begehung im August ein adultes Weibchen entdeckt (vgl. Abb. 39).

Bei der 4. Begehung am 25.08.2020 konnten erstmalig adulte Zauneidechsen-Weibchen und Jungtiere beobachtet werden (insgesamt zehn Schlüpflinge, vgl. Abb. 39). Demnach wird das Schlachthofgelände zur Reproduktion genutzt. Die räumliche Distanz der gesichteten Tiere zueinander – Verteilung nahezu über das gesamte Gelände – lässt den Schluss zu, dass die juvenilen Eidechsen aus mehreren Gelegen verschiedener Weibchen stammen.

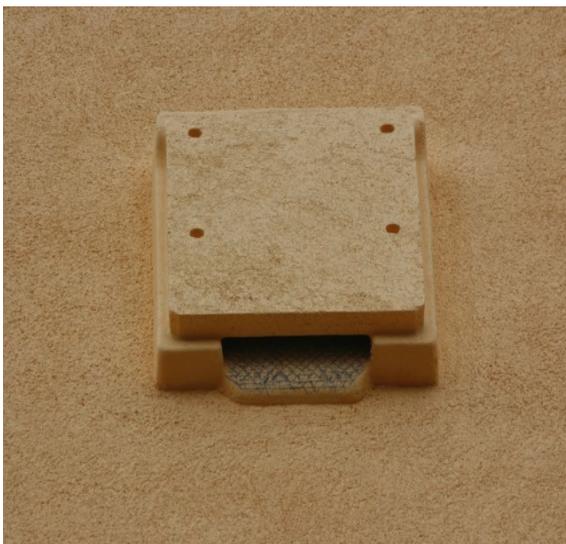
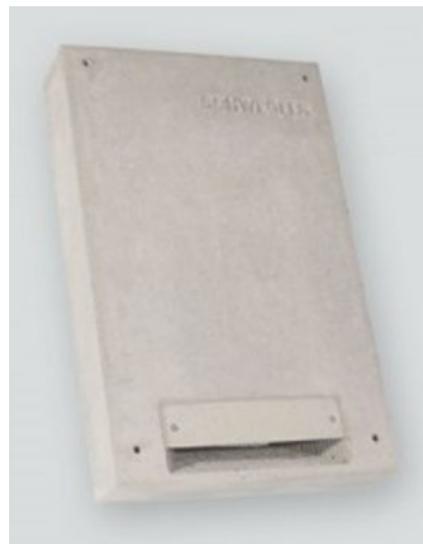
Um den Fledermäusen für den Verlust ihrer Quartiere dauerhaft neue Lebensstätten zu ermöglichen, ist bereits in der Planungsphase zu prüfen und festzuschreiben, in welcher Form Fledermausquartiere an den neu zu errichtenden Gebäuden geschaffen werden können. Durch den An- oder Einbau von Fassadenkästen, die bauliche Schaffung von Fledermausspaltenquartieren, z. B. durch den Einbau von Hohlräumen hinter Wandverkleidungen, Giebelwandverschalungen, in Zwischenwänden u. ä., bieten sich vielfältige Möglichkeiten.

Abb. 41: Beispiele für Fledermausfassadenflachkästen (Aufputz / Unterputz)

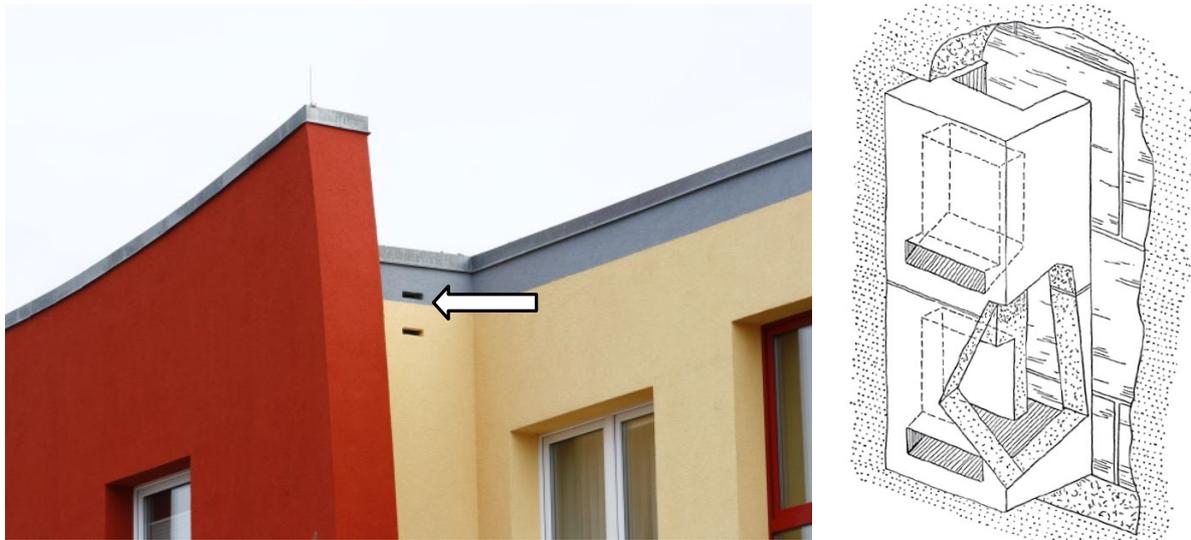
Abb. 42: Beispiel für Fledermauseinbausteine
